# Ontwerp Nesciohove

## uitvoeringsplan

## beplantingsplan

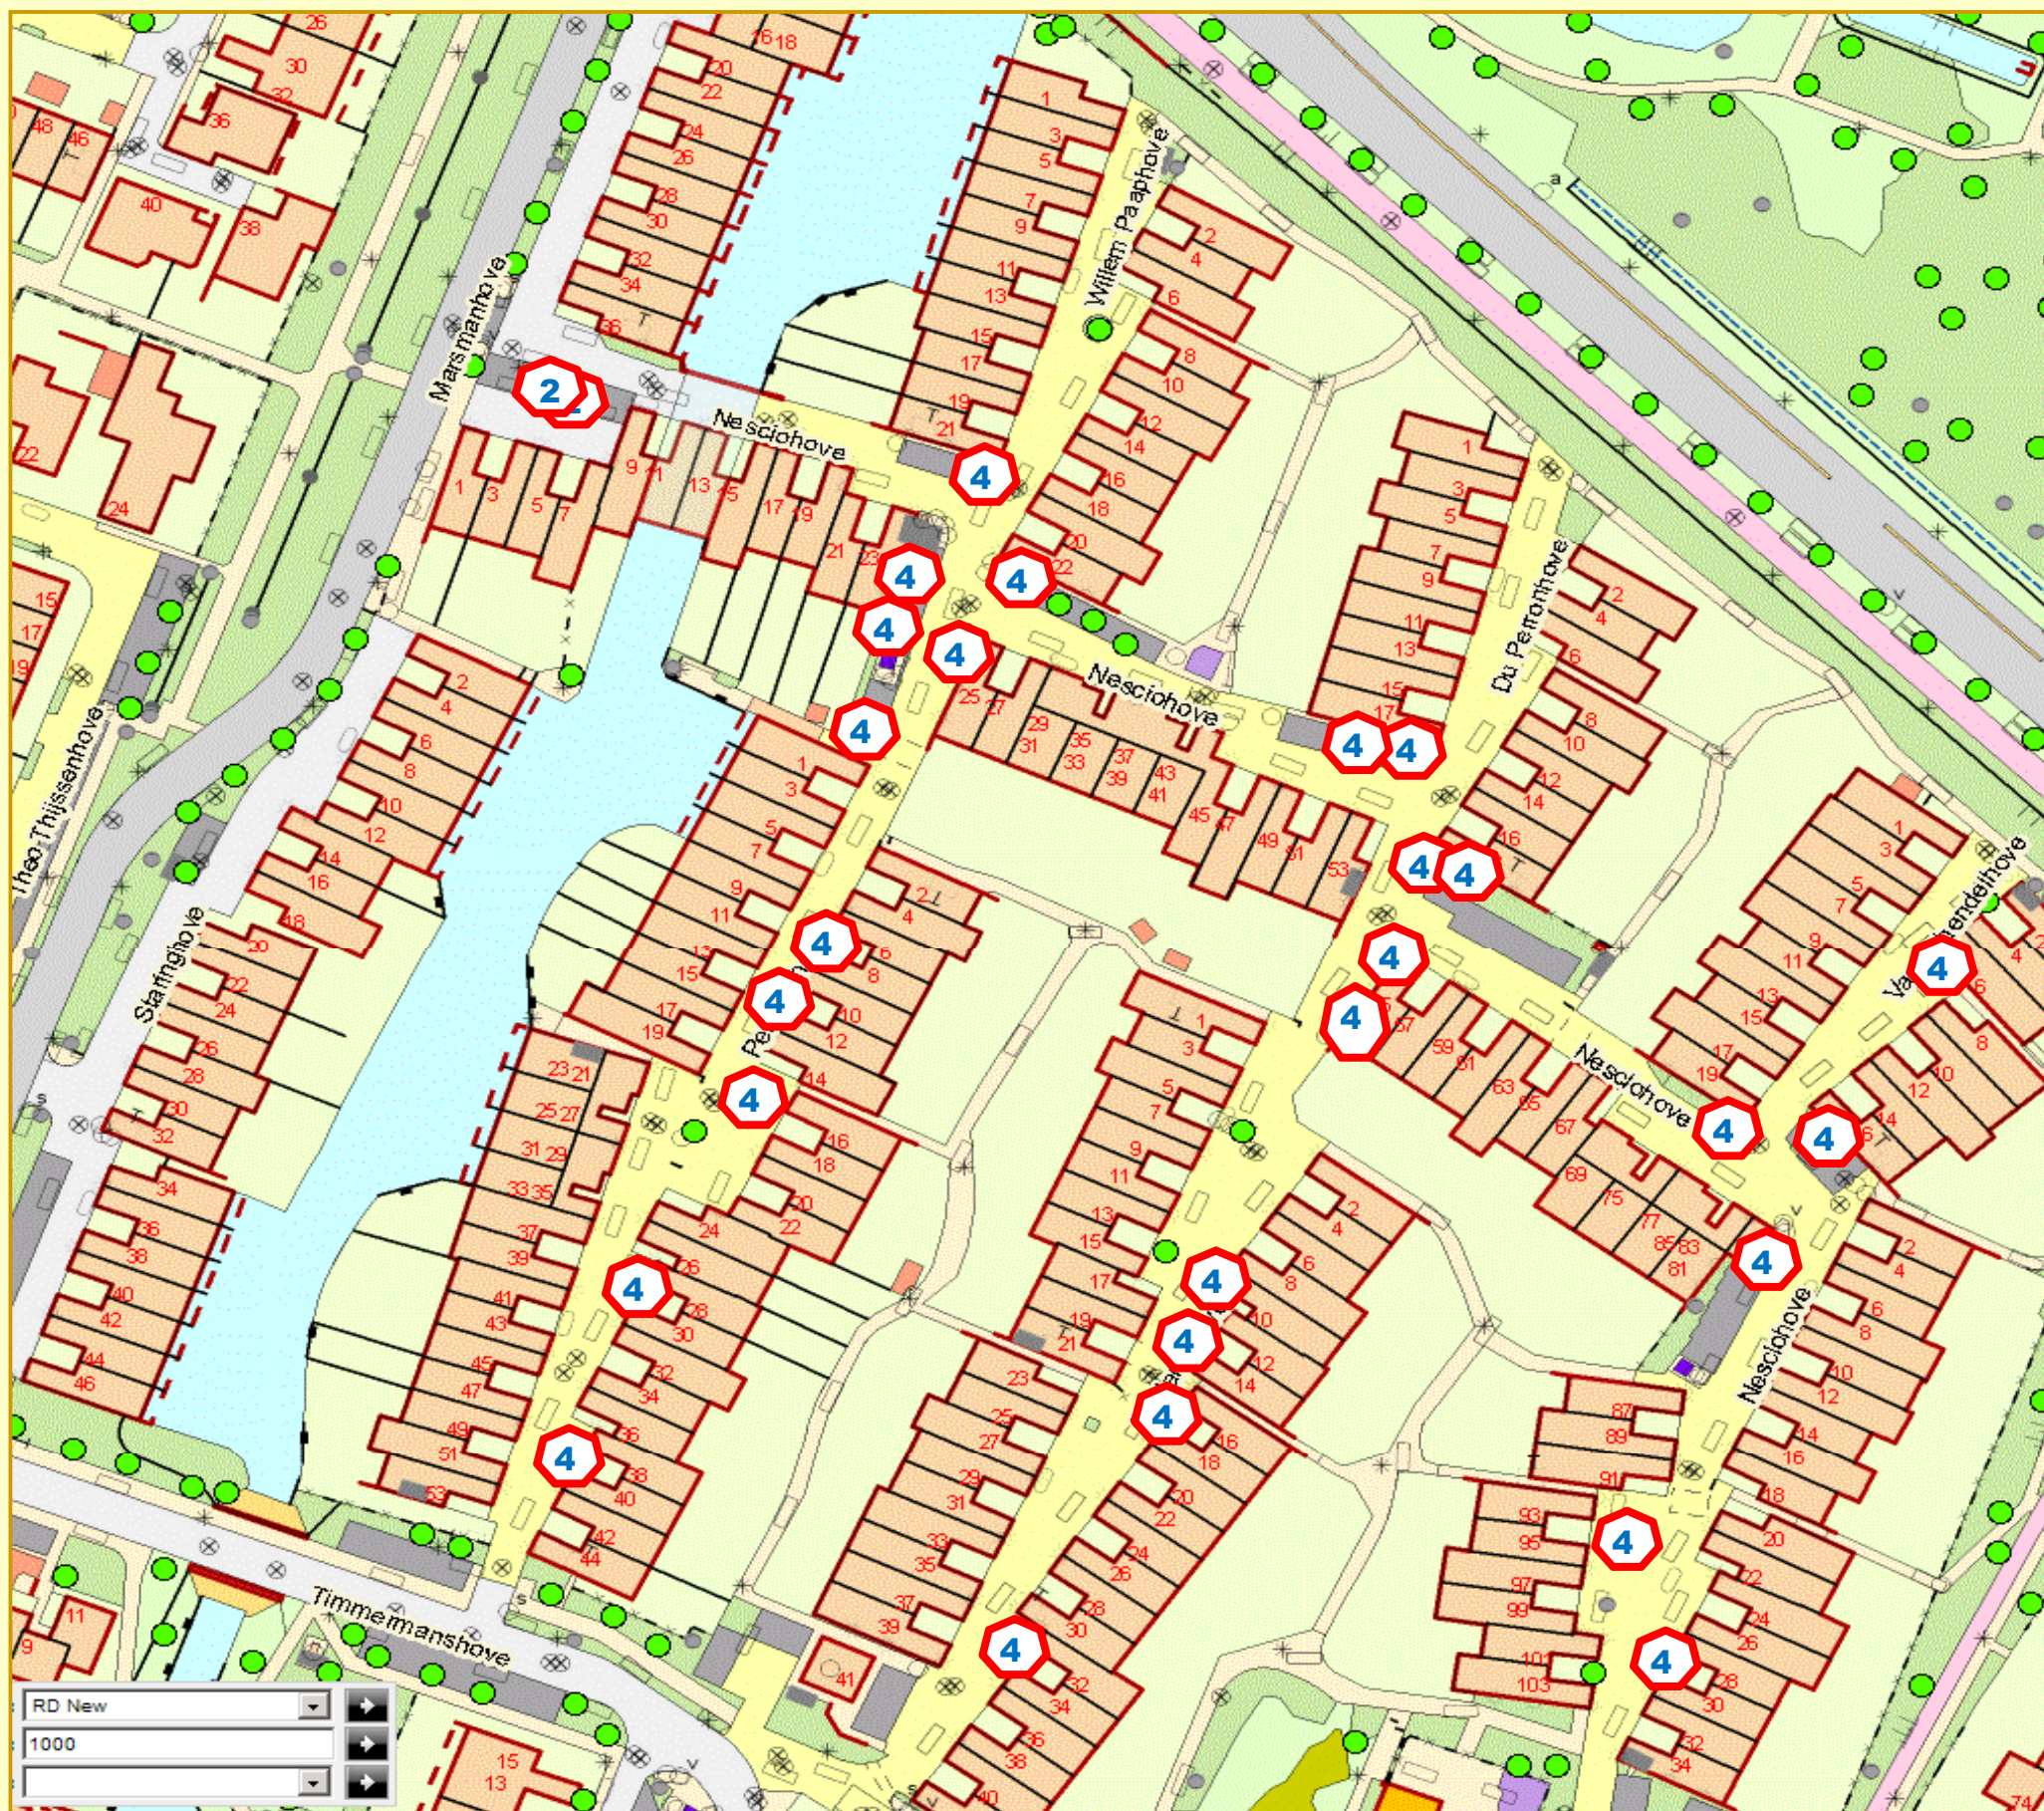
### snoeien en bomen verwijderen

Platanen door forse snoei van de kroon behouden.

Deze bomen hebben of een slechte kwaliteit, of kunnen door de omvang van de kroon niet op de huidige locatie worden behouden. Veelal uit zich dit in ernstige wortelopdruk of door zichtbaar aangetaste bomen.

Zoals u weet geven de bomen in deze wijk al geruime tijd veel overlast.

Door een externe partij is een nader onderzoek aan de bomen uitgevoerd, daarbij is onderzocht of het mogelijk is om met aanvullende maatregelen een groot deel van de bomen te behouden. Dit bleek niet het geval te zijn.

Het advies: begin opnieuw, doe dat met minder bomen, gezien de zeer beperkte groeiruimte.

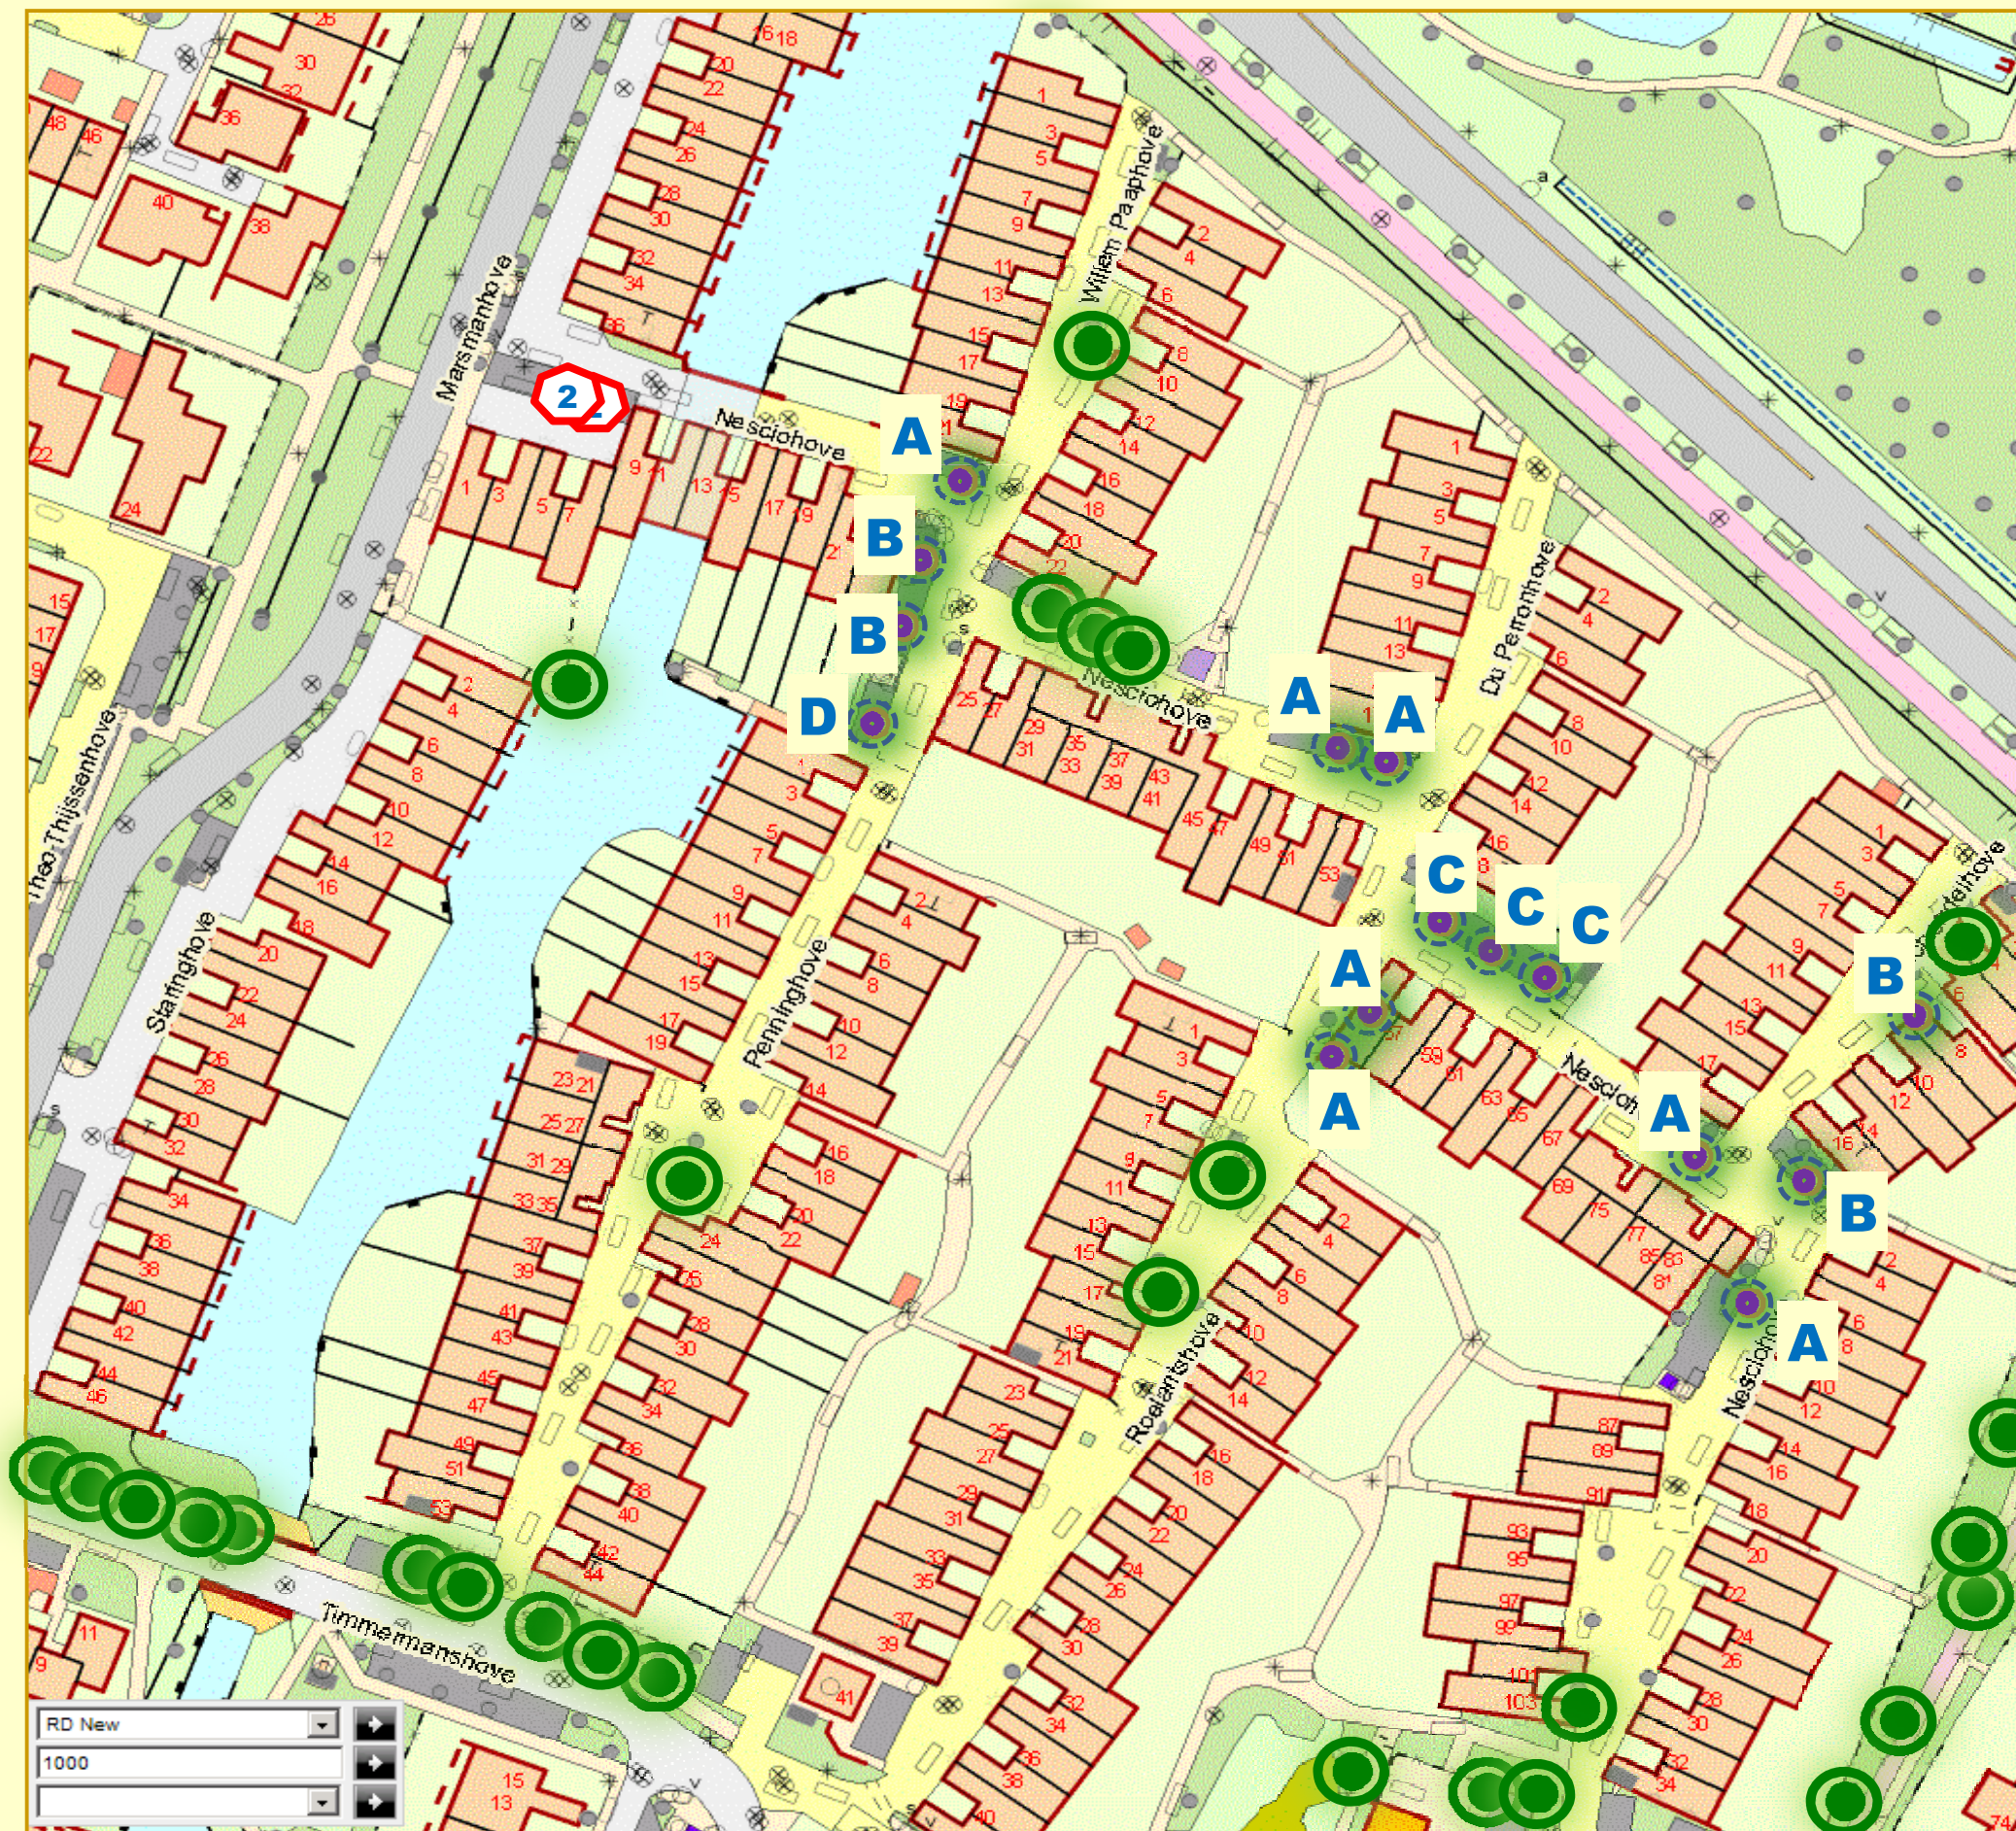
snoeien bomen  
voorstel aanplant  
nieuwe bomen

**2** Platanen door forse snoei behouden.

Boom zoals aangegeven met letter bij dit symbool.  
A = Sierkers 7 stuks  
B = Schijniep 4 stuks  
C = Amberboom 3 stuks  
D = Beuk 1 exemplaar

Te behouden bomen

Door deze beperkte ruimte kunnen op veel plaatsen geen bomen worden teruggeplaatst.

De oorzaak daartoe is de opzet van deze woonwijk, de vele kabels en leidingen en daarmee te weinig beschikbare groeiruimte om grotere bomen verantwoord te laten groeien.

Om toch een wijk met bomen en te blijven behouden, is gekozen voor kleine en smalblijvende opgaande bomen.

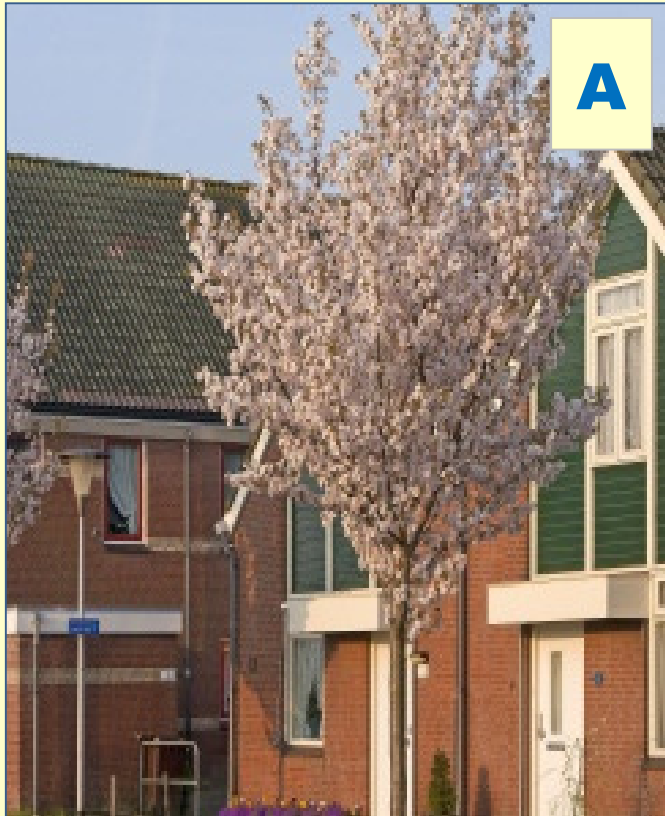
**A. Sierkers.                      Prunus Pandora**

**Opgaande boom, met roze bloemen, geen vruchten.**

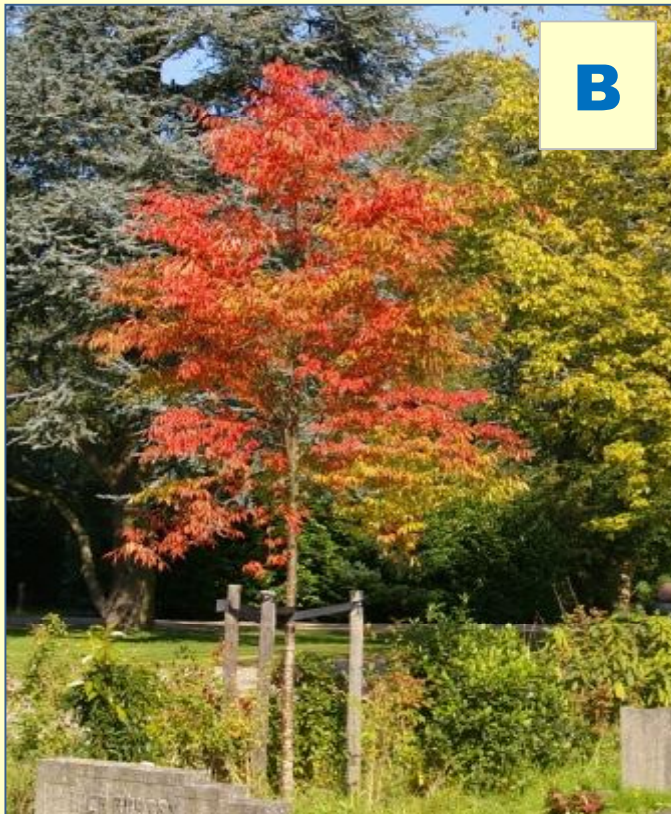
**B. Schijniep.                      Zelkova serrata 'Village Green'**

**Opgaande boom, verkleurend in herfst, sierwaarde van de stam.**

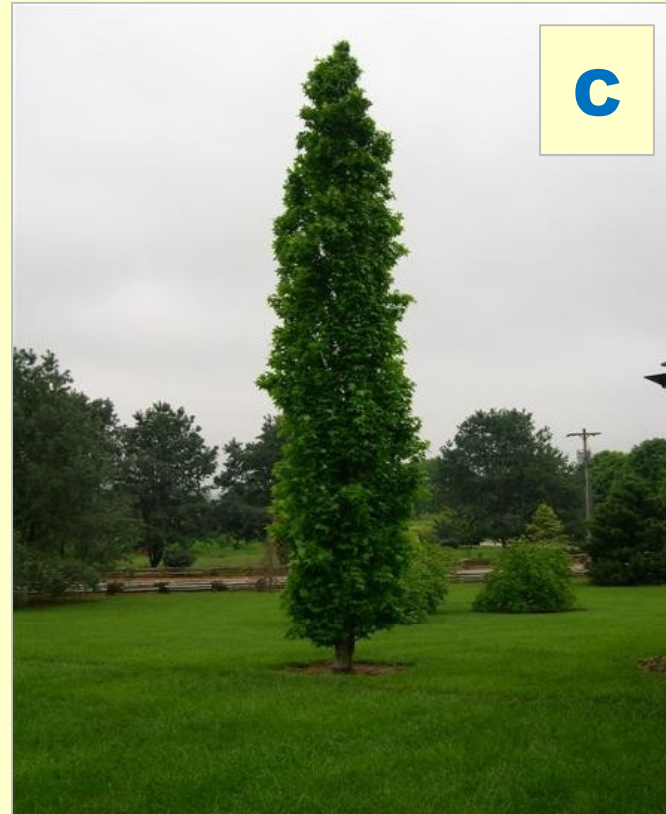
**C. Amberboom                      Liquidambar styraciflua 'slender Silhouette'**

**Smalle zuilvormige boom met tot aan de onderzijde bladzetting, rood verkleurend in de herfst.**

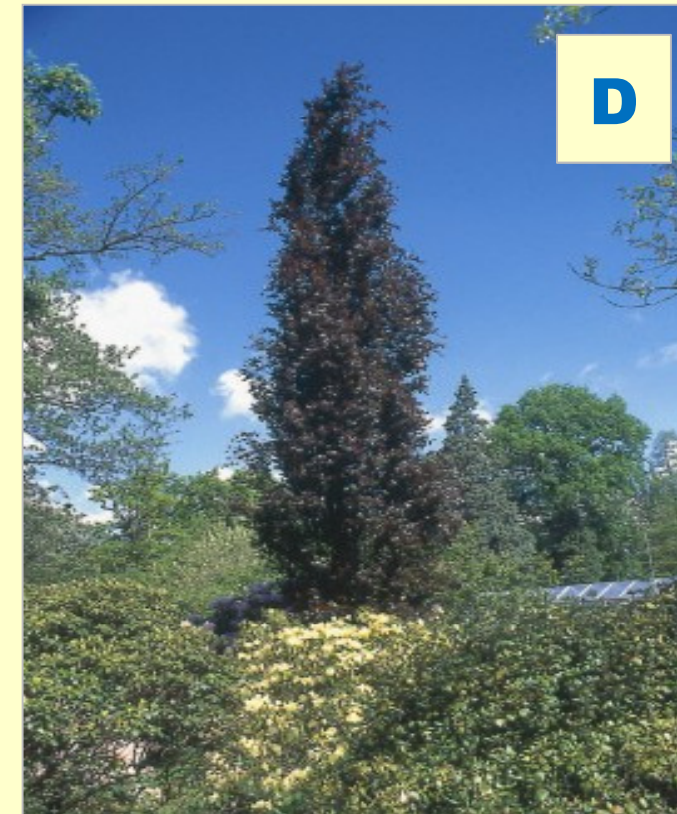
**D. Beuk                                  Fagus sylvatica 'Rohan Obelisk'**

**Smalle zuilvormige boom met tot aan de onderzijde bladzetting.**
